## **APPROCHE DE LA VALEUR ACTUELLE DES BÂTIMENTS AGRICOLES**

**EARL du Nassenwald  
Monsieur JORDY Laurent**

Ferme du Nassenwald  
57720 HOTTVILLER

Juin 2025

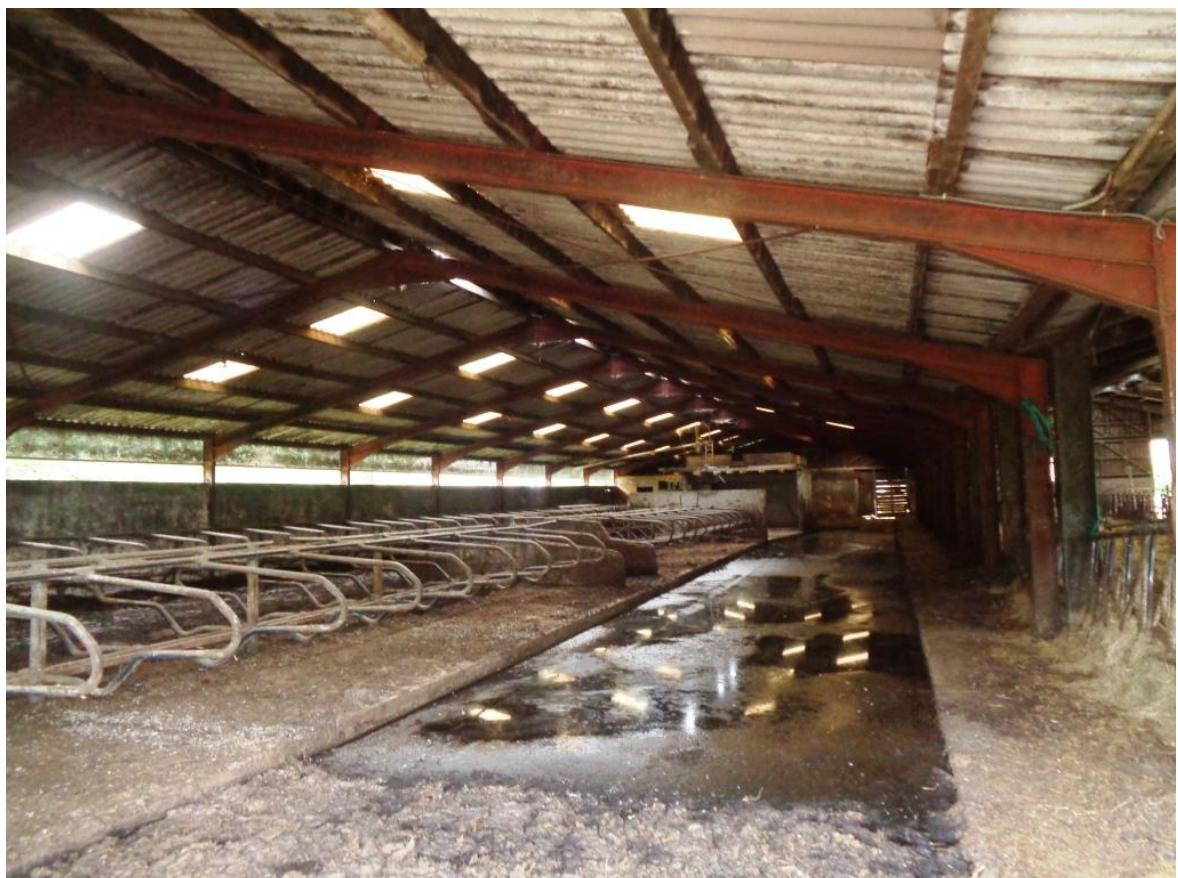
*Faible passage libre sous arbalétrier pour les engins agricoles.*

- La structure principale est à ossature métallique de type portique (poteaux et arbalétriers), les pannes sont en bois. La couverture est en plaques ondulées en fibre-ciment de teinte grise **avec amiante** + 4 translucides par travée, la faîtière est fermées, débords de toiture en pignons avec finition par rive en bois.

*Certaines plaques amiantées sont à changer.*

(Photo CA57) Vue intérieur

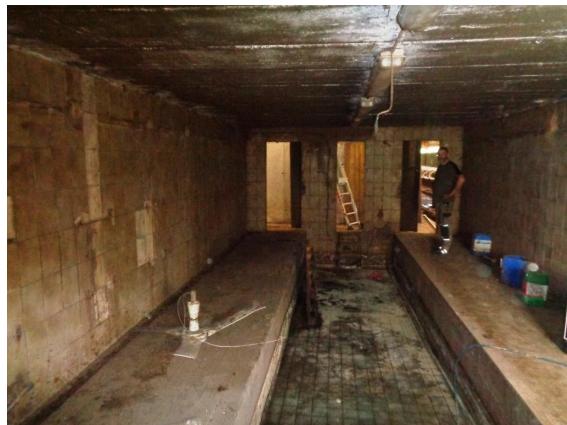
Les premières travées servaient de laiterie, bloc technique et ancienne salle de traite. Il ne reste que la maçonnerie de la salle de traite et du robot de traite.

Maçonnerie pour une salle de traite en épis.

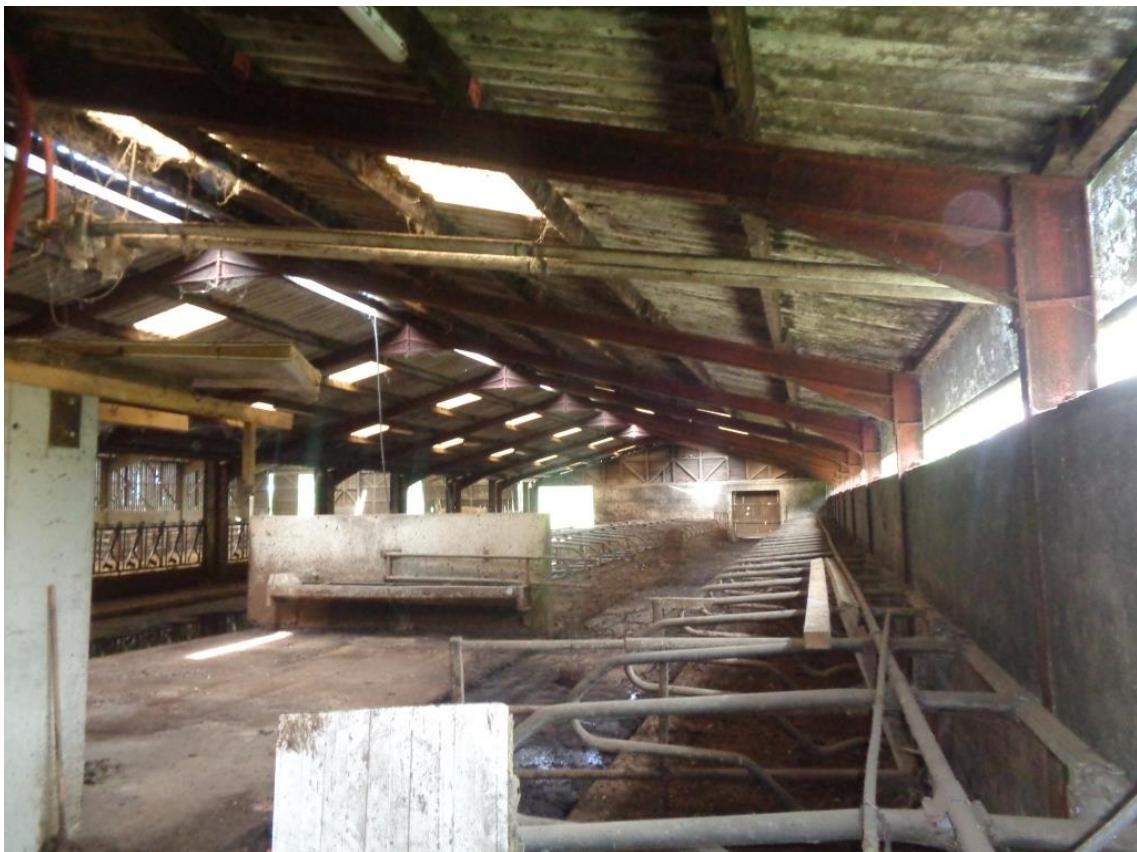
Vue intérieur (photo CA57)

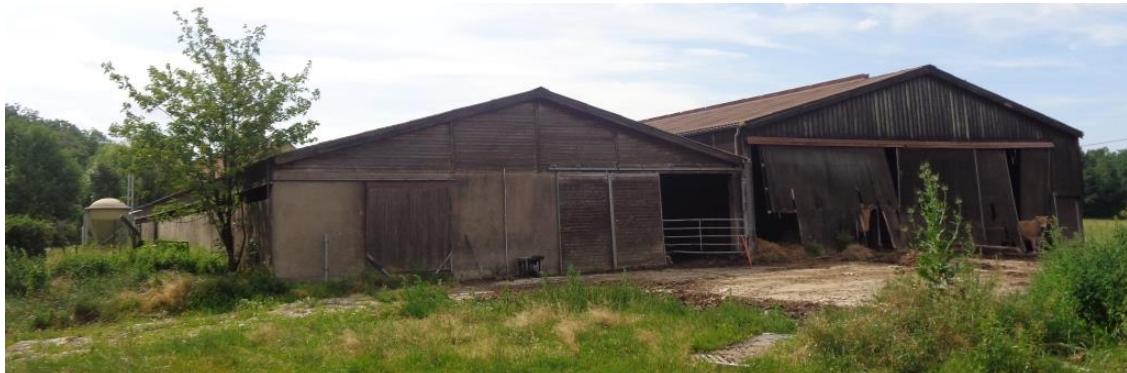
*Les portes bois sont en mauvais état.*

Vue extérieur (photo CA57)

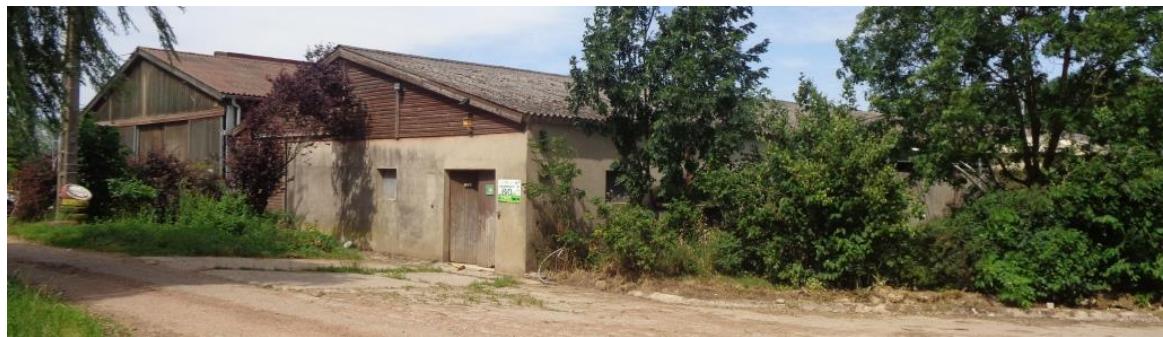
Vue façade Sud-Est (photo CA57)

**Présence d'amiante en couverture.**

**Faible hauteur intérieure à l'égout pour les engins actuels.**

**Pour une utilisation pour des bovins lait, prévoir des investissements en tubulaires, poste de traite, portes.**

**Hors frais d'un éventuel désamiantage**

*Les frais de désamiantage dans les règles de l'art sont de 30/40€.m<sup>2</sup> et la repose d'une couverture est d'environ 35/45 €.m<sup>2</sup> soit supérieur à la valeur du bâtiment.*

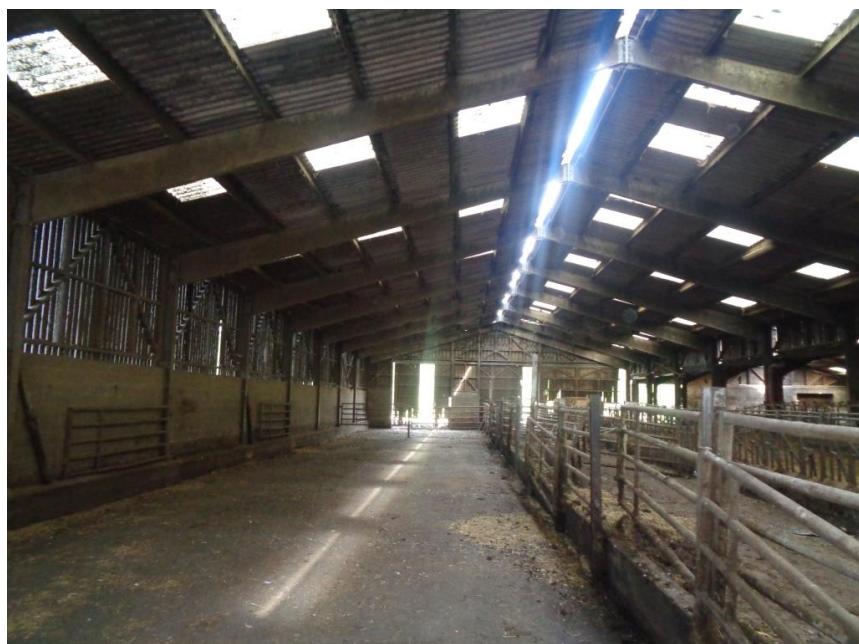
(Photo CA57) Vue intérieur

- Le bâtiment est composé d'une allée d'alimentation surélevée de 6m, d'un couloir de ravage lisier de 4m et d'une aire paillée de 8m surbaissée (-0.55), composée de boxes sur litière accumulée.

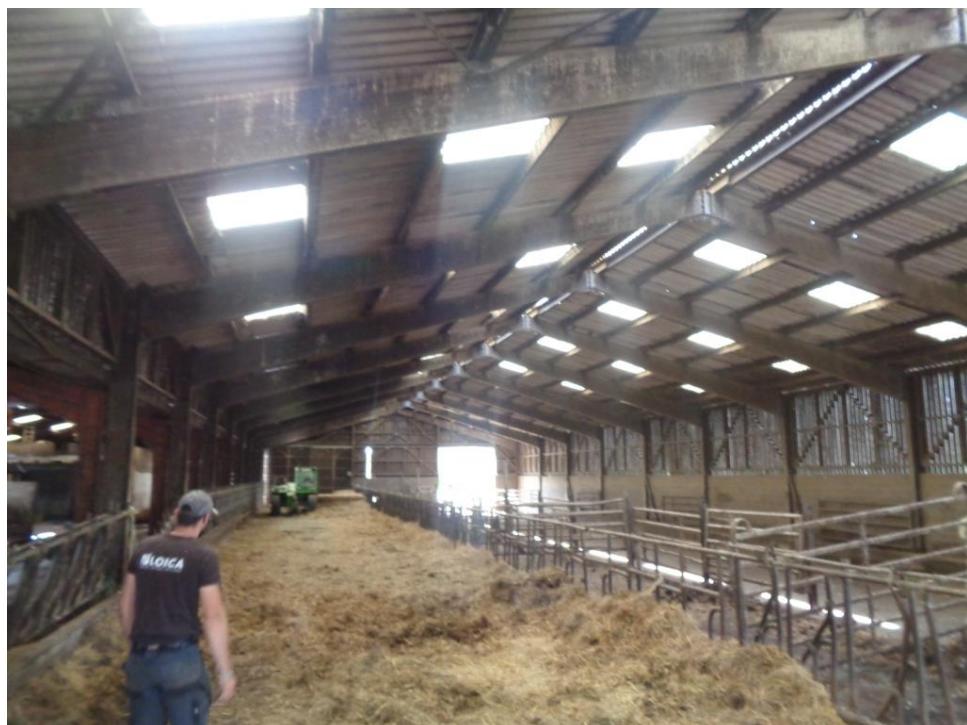
Vue intérieur (photo CA57)

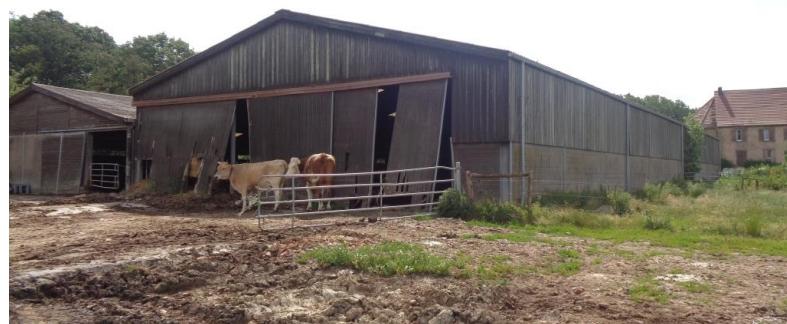
### *Les portes bois sont en mauvais état.*

Vue façade Nord-Ouest (photo CA57)

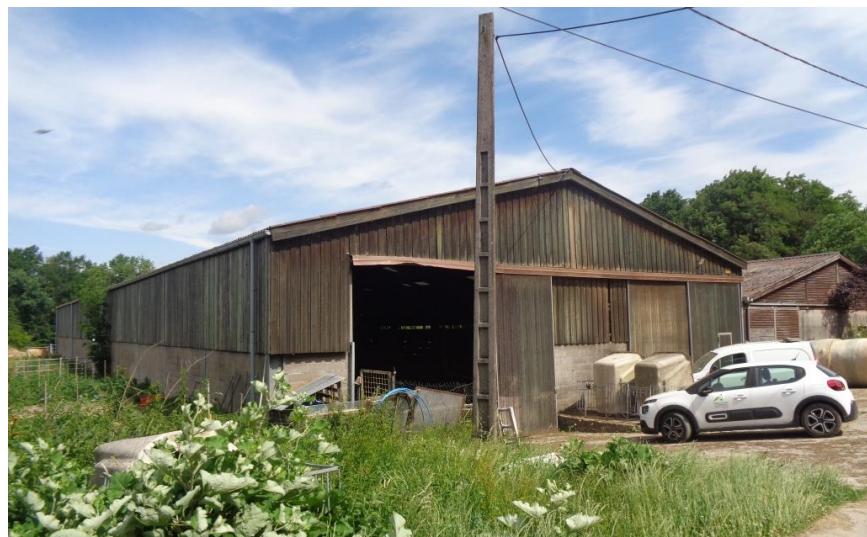
Photo façade Sud-Ouest (photo CDA57)

**Bâtiment fonctionnel pour les engins actuels, Certains tubulaires étant de 1984, prévoir des investissements. La marche de 55cm peut être gênante suivant la future destination du bâtiment. Bâtiment adapté pour de l'élevage grâce au bois.**

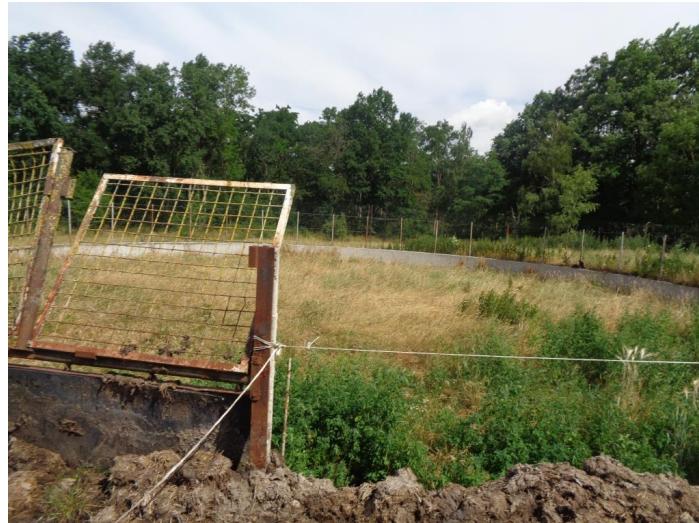
La fosse collecte les lisiers du B2 et les eaux brunes de l'aire de transfert. La fosse est non couverte, réalisée en béton banché par l'entreprise Wolf.

Actuellement les deux fosses n'ont pas été vidé du lisier, à préciser lors de la vente.

#### Prévoir protection sur l'aire de transfert.
