Avis de valeur immobilière

Nom propriétaire : SCI BTB

Avis de valeur N° 1665

108 rue Principale
57720 Walschbronn
France

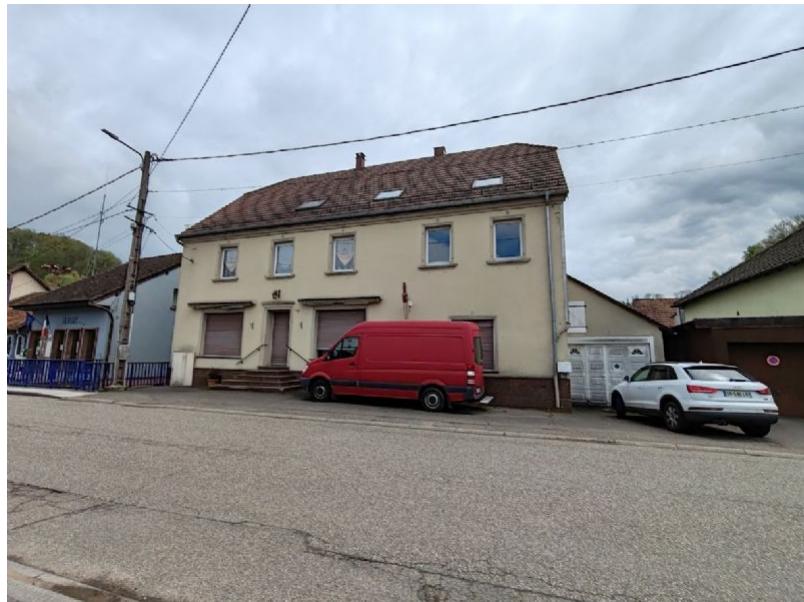
Descriptif Intérieur :	Descriptif extérieur :
Construction des années 50	Cour arrière d'environ 149 m ² . Terrain plat, non entretenu, non aménagé, absence en pierres naturelles.
Absence de drainage. Façade	En limite d'un ruisseau
crépis avec sous bassement	Une partie couverte avec bac acier ou plaques ondulées PVC transparente (usées) et
en marbre, un pignon avec	béton au sol
bardage amiante	Une partie de la cour avec carrelage en très mauvais état

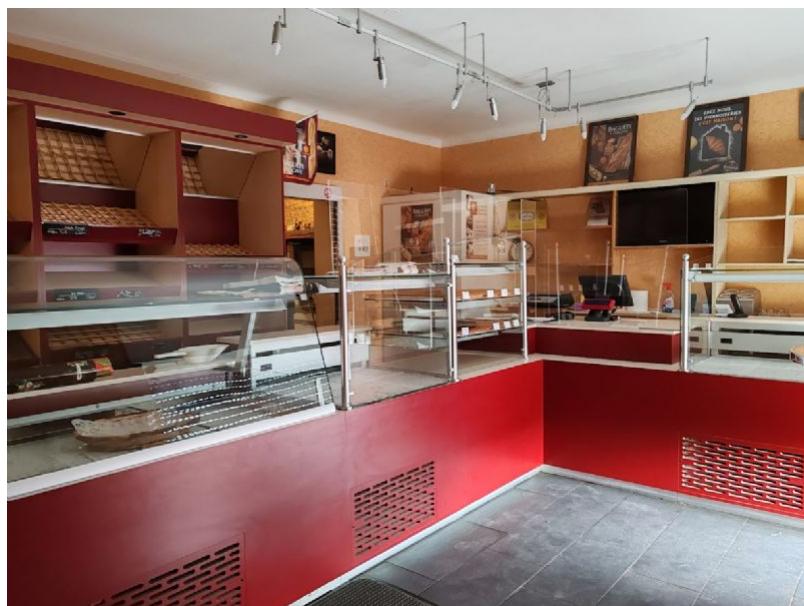
SURFACE PRINCIPALE	M ²	ETAGE	ETAT	REMARQUES
Magasin	29,2	0	Bon état apparent	Carrelage au sol, papier (usé) aux murs, fibre au plafond Entrée pour l'ensemble du bâtiment 2 vitrines Traces d'humidité dans un angle
Cuisine magasin	20,2	0	A renover	Dalles collées au sol, fibre et crédence carrelage aux murs, papier à grains au plafond avec décollement Cuisine équipée non contemporaine en bois et usée
Pièce attenante magasin	18,8	0	Etat passable	Carrelage ancien au sol, papier aux murs, plafond peint avec moulures Armoire électrique
Pièce (relié au magasin)	19,6	0	Etat passable	Carrelage au sol, crépis aux murs, plafond peint avec moulures Thermostat central
Dégagement	3,9	0	Bon état apparent	Carrelage, papier aux murs (mauvais état), papier à grains au plafond Escalier d'accès aux étages (inférieur et supérieur)
Labo 1	43,46	-0,5	Très mauvais état	Carrelage et béton au sol, carrelage et peinture aux murs, plafond suspendu avec dalles Evier avec point d'eau

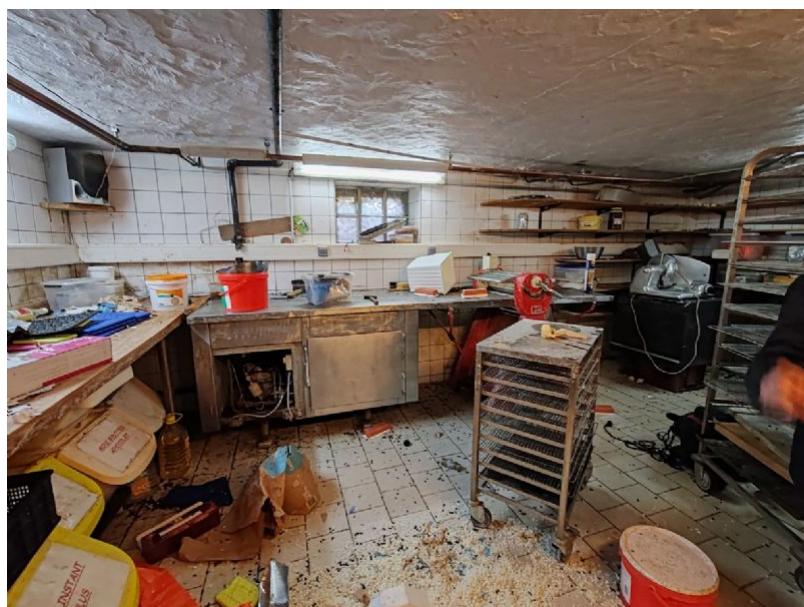
1	-0,5	Très mauvais état	Pièce non mesurée Carrelage au sol Une partie du plafond écroulé (couverture certainement avec amiante) Porte coupe feu accès cour arrière Chambres froide (fonctionnement NC)
Labo 3	29,9	-1	A renover	Carrelage au sol et murs, plafond peint Fenêtre en brique de verre
Labo 4	16,8	-1	A renover	Carrelage au sol et murs, plafond peint Fenêtre en brique de verre 1 fenêtre double vitrage Clim réversible
Palier appartement	6,6	1	A renover	Lino, plâtre sans revêtement aux murs, papier à grains au plafond Câbles électrique apparents et pendents Tableau électrique

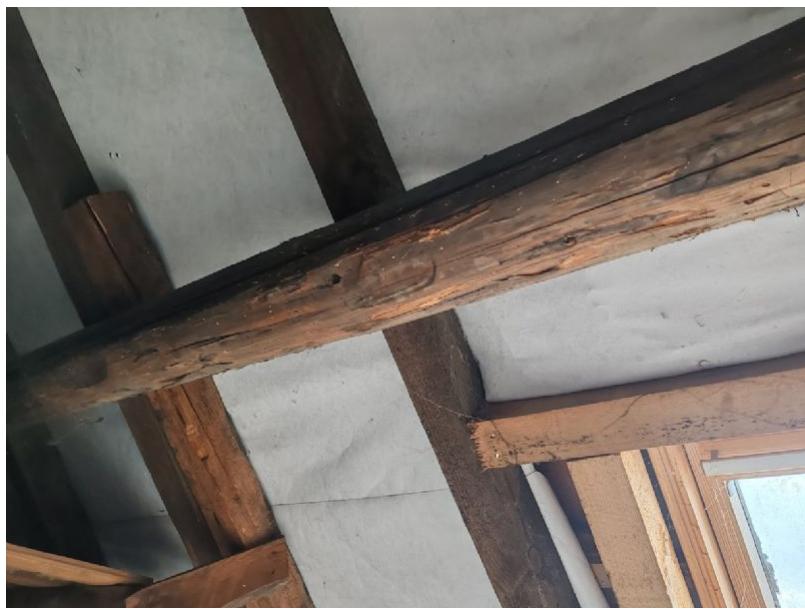
Charpente

Toiture: charpente traditionnelle certaines poutres principale avec verre xylophages (léger peut être traitée), tuiles, lattage et écran sous toiture de 2013/2014 (l'ensemble semble en bon état).
