## **APPROCHE DE LA VALEUR ACTUELLE DES BÂTIMENTS AGRICOLES**

**EARL du Nassenwald  
Monsieur JORDY Laurent**

Ferme du Nassenwald  
57720 HOTTVILLER

Juin 2025

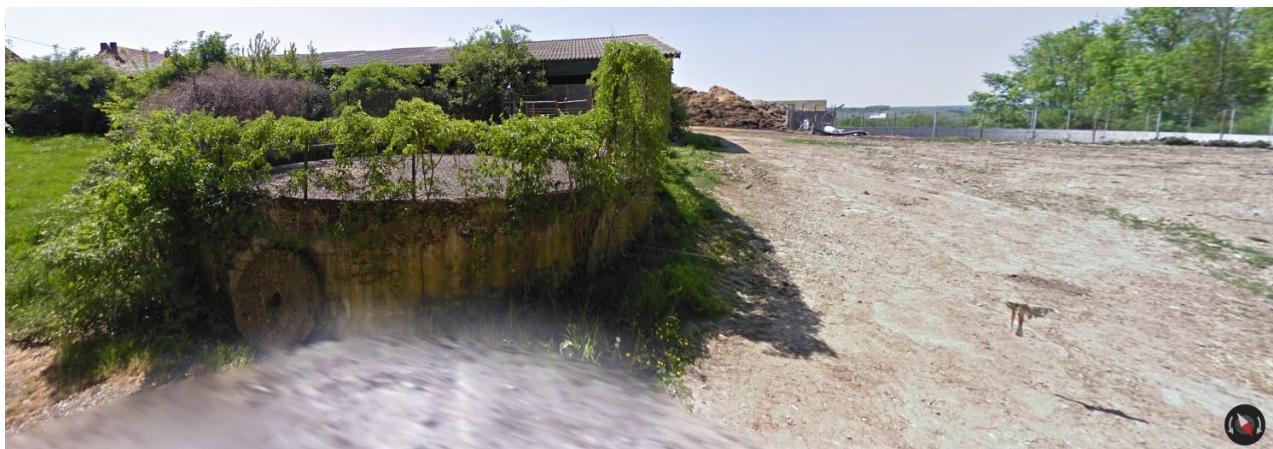
Diamètre 10.50m, pf. 4m soit 346m<sup>3</sup> total.

La fosse collecte le lisier du B1 et les eaux de la salle de traite. La fosse est en béton banché réalisé par l'entreprise Wolf Système.

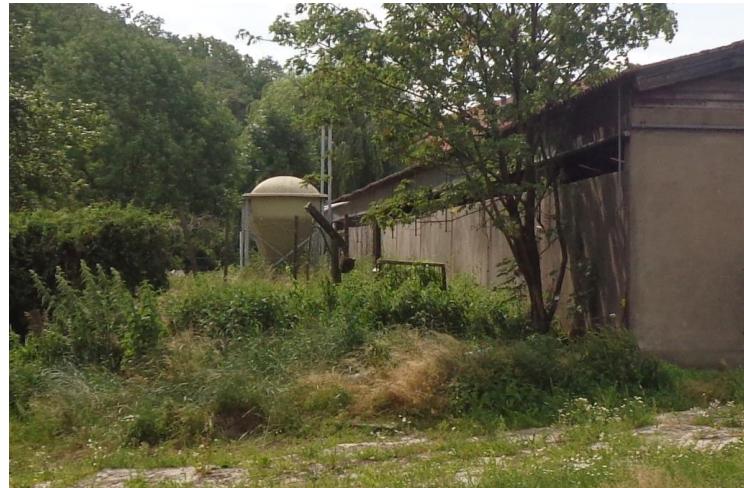
### 2 Silos de 2019 soit 6 ans

- 2 silos tours en polyester sur dalle béton pour l'aliment de 2019, d'un volume de 6m<sup>3</sup> chacun avec les vis d'alimentation jusqu'au local robot.
